**Sistema de Vedação em Taipa de Mão para Habitação Social**  
Tatiana Bottari. 1999

# **SISTEMA DE VEDAÇÃO – TAIPA DE MÃO**

Projeto Integrado de Pesquisa: “Habitação Social: Concepção Arquitetônica e Produção de Componentes em Madeira de Reflorestamento e em Terra Crua

## 6. AVALIAÇÃO PÓS-CONSTRUÇÃO DA UNIDADE 002

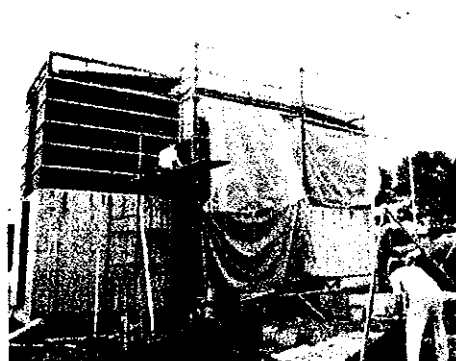
1. Secagem dos painéis barreados/ proteção da chuva c/plástico

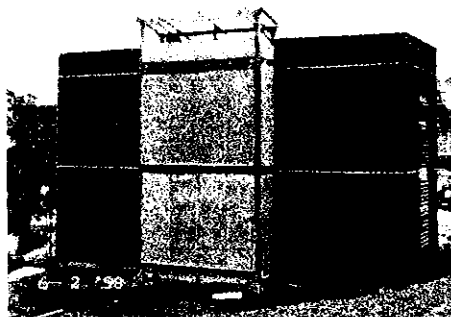
2. Painéis rebocados – fase de secagem

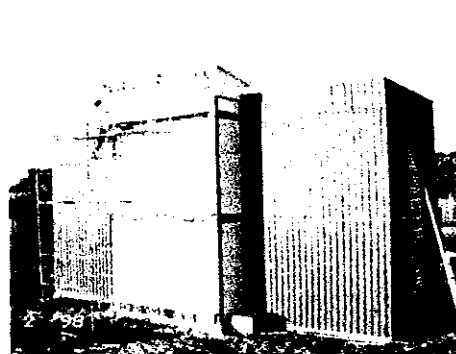
3. Primeira demão de tinta PVA

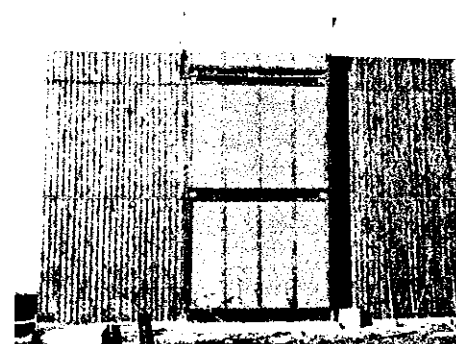
5. Pintura das mata-juntas e colocação das pingadeiras

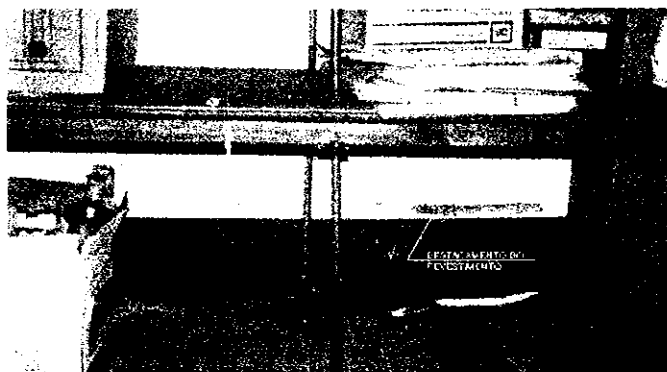
1. Infiltração de água no térreo, fissura na interface painel/montante e descolamento do reboco sobre o montante.

Para solucionar os problemas de descolamento no reboco na interface pilar/viga, devido a tensões diferenciais, e para evitar infiltrações, sugeriu-se a utilização do mastique (material flexível).
