**Sistema de Vedação em Taipa de Mão para Habitação Social**  
Tatiana Bottari. 1999

# **SISTEMA DE VEDAÇÃO – TAIPA DE MÃO**

Projeto Integrado de Pesquisa: “Habitação Social: Concepção Arquitetônica e Produção de Componentes em Madeira de Reflorestamento e em Terra Crua

## 6. AVALIAÇÃO PÓS-CONSTRUÇÃO DA UNIDADE 002

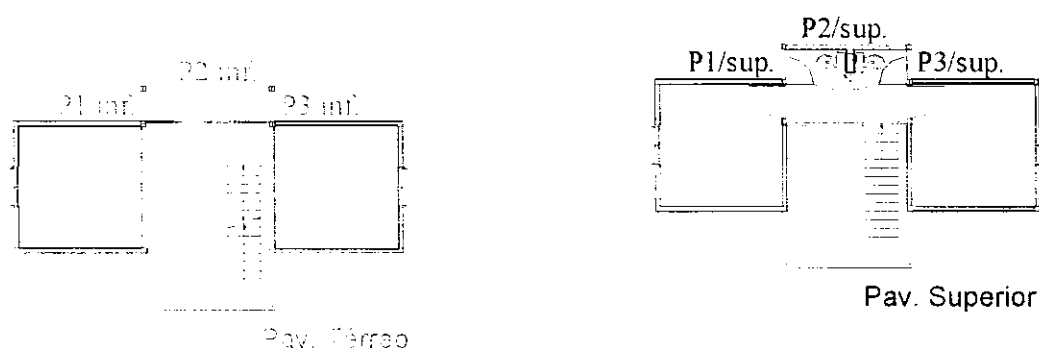
A avaliação pós-construção consistiu na identificação dos defeitos presentes na edificação construída (002), procurando levantar os defeitos mais comuns no sistema de vedação proposto em taipa. A área avaliada foi o bloco oeste / pisos inferior e superior, da Unidade Experimental 002, de acordo com a área avaliada na figura abaixo).
